# インバイロワン工法適用事例

## 北海道釧路市における環境に配慮した照明柱の塗替え施工

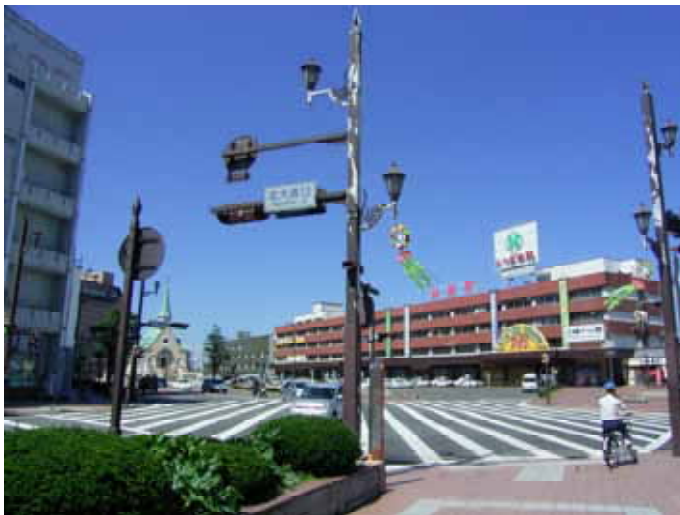
写真 1：駅前の照明柱

今回、この北大通に設置されている照明柱が経年による塗膜劣化と、防食下地である亜鉛メッキ面からの塗膜剥離が発生し、訪れた観光客にもイメージが良くないということで駅前部分の照明柱を塗替えすることとなった。

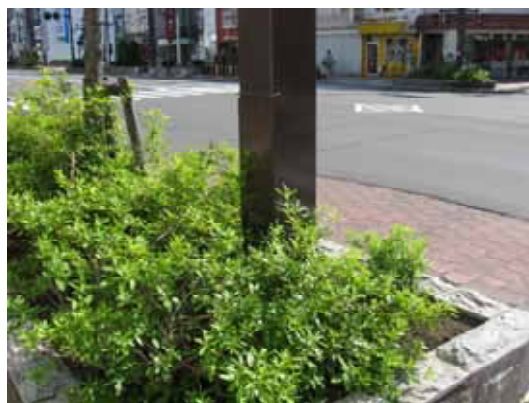
写真 2：植樹帯に設置されている照明柱

しかし、この照明柱はメインストリートに設置された照明柱であり、花壇や植栽等の植え込みに設置された照明柱もあるため、一般的な電動工具による素地調整時のダストの飛散や、塩素系はく離剤等による塗膜除去方法では、周辺環境に与える影響が大きく、安全な施工ができないため、今回塗膜除去にはインバイロワン工法が採用されることとなった。

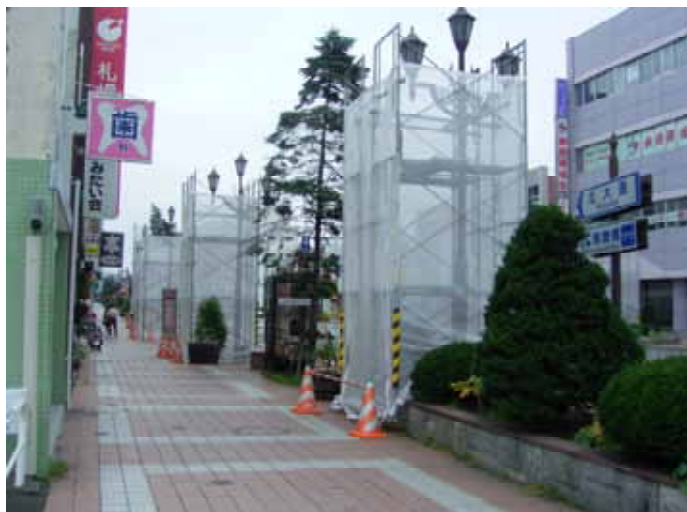
写真3：仮設足場設置状況

実際の施工では、照明柱すべてに枠組み足場を設置し、シート防護をして完全に防護対策を施しました。

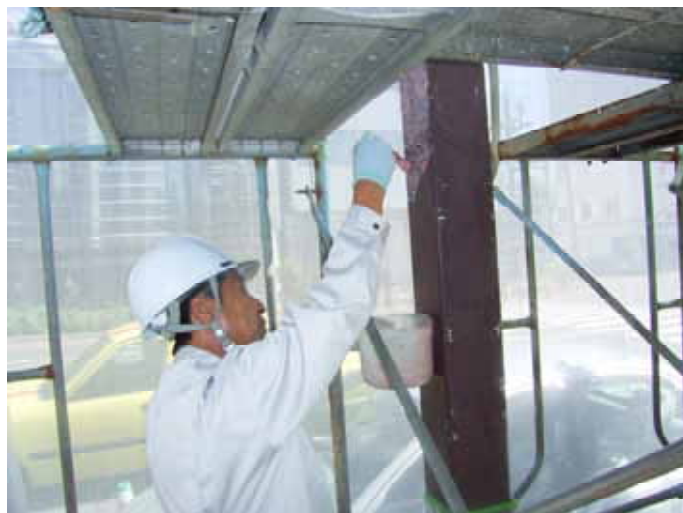
写真4：インバイロワンを規定量塗布

インバイロワンは、 $1\text{ kg} / \text{m}^2$ の塗布量で塗布し20時間放置すると、既存塗膜が膨潤してヘラ等の手工具で簡単に塗膜を除去することが出来る。

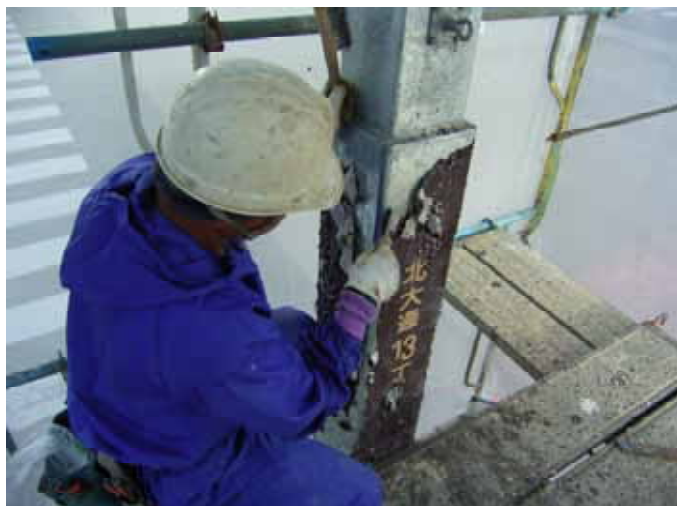
写真 7 : 実際の除去作業

インバイロワンは生分解性の高いはく離剤であり、環境を汚染することは無いが、植栽部分のはく離作業でも、地面に簡易的に養生を設置し除去を行った。

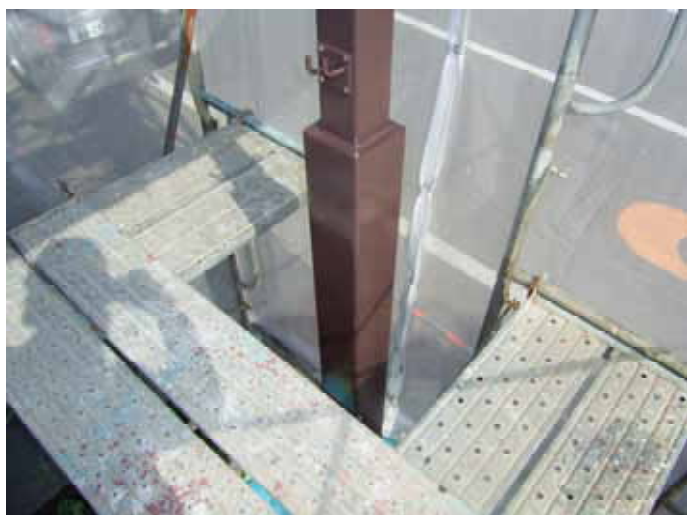
写真 9 : 塗装状況

既存塗膜の除去完了後、c - 1 法（変性エポキシ樹脂下塗 + ポリウレタン樹脂）にて塗装を行った。

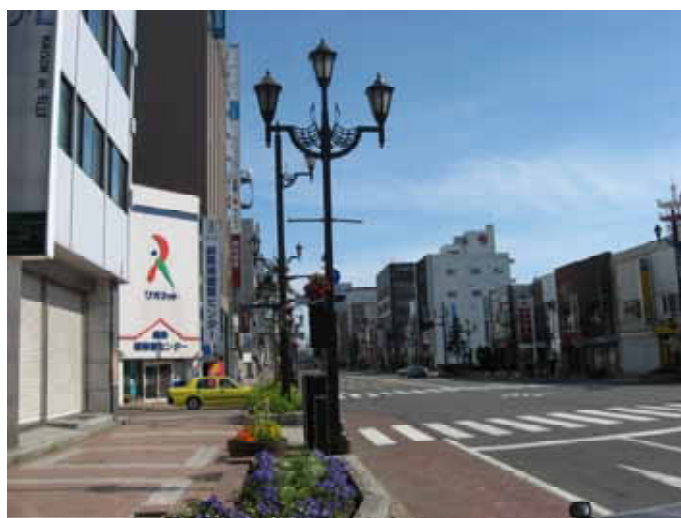
写真 10 : 塗装後 1 年後の状況（平成 18 年 7 月撮影）

塗装後 1 年経過した状況でも、塗膜に異常は無く、花壇の花も綺麗に咲いており、釧路のメインストリートに相応しい綺麗な景観になっています。
